河川の浚渫及び樹木の撤去への緊急対応

平成30年7月豪雨を踏まえた緊急的な対応 (高梁川水系小田川)

平成30年7月豪雨を踏まえた緊急的な対応（高梁川水系高梁川）

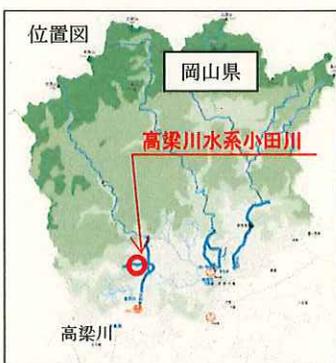
平成30年7月豪雨
小田川における浸水被害・堤防決壊状況

- 高梁川水系小田川では、平成30年7月豪雨により、堤防が決壊し岡山県倉敷市真備町において甚大な浸水被害が発生。
- 小田川において、河道掘削及び樹木伐採を緊急的に実施し、台風期に備え治水安全度の向上を早期に図る。

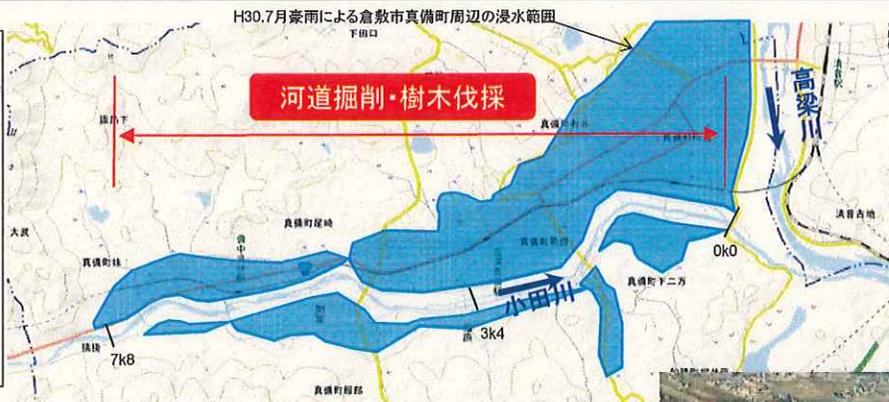
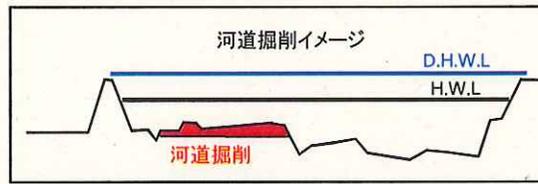
河道掘削及び樹木伐採を実施することで、水位低下を図り、洪水をより安全に流下させる。

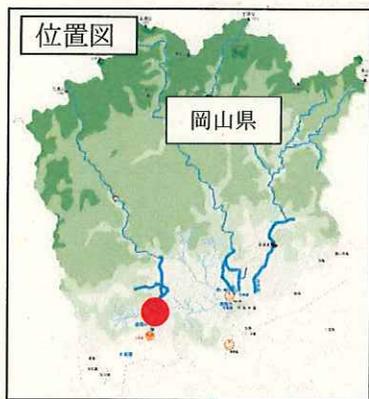
河道掘削・樹木伐採箇所(イメージ)

- 高梁川水系小田川では、平成30年7月豪雨により、堤防が決壊し岡山県倉敷市真備町において甚大な浸水被害が発生。
- 小田川合流点より下流の高梁川本川で樹木伐採、河道掘削を行い、小田川へのバックウォーターの影響を軽減するとともに、小田川では、河道掘削及び樹木伐採を緊急的に実施し、台風期に備え治水安全度の向上を早期に図る。

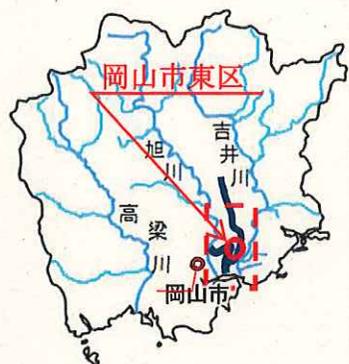
平面図

- 旭川水系砂川では、平成30年7月豪雨により堤防が決壊し、岡山県東区において甚大な浸水被害が発生。
- 流下能力向上のための、河道掘削及び樹木伐採を緊急的に実施し、治水安全度の向上を早期に図る。

河道掘削及び樹木伐採を実施することで、水位低下を図り、洪水をより安全に流下させる。
